RELATÓRIO FOTOGRÁFICO:

ESCOLA MUNICIPAL DURVAL SOUZA BAGANO

Povoado de Soares - América Dourada / BA

SETEMBRO/ 2021

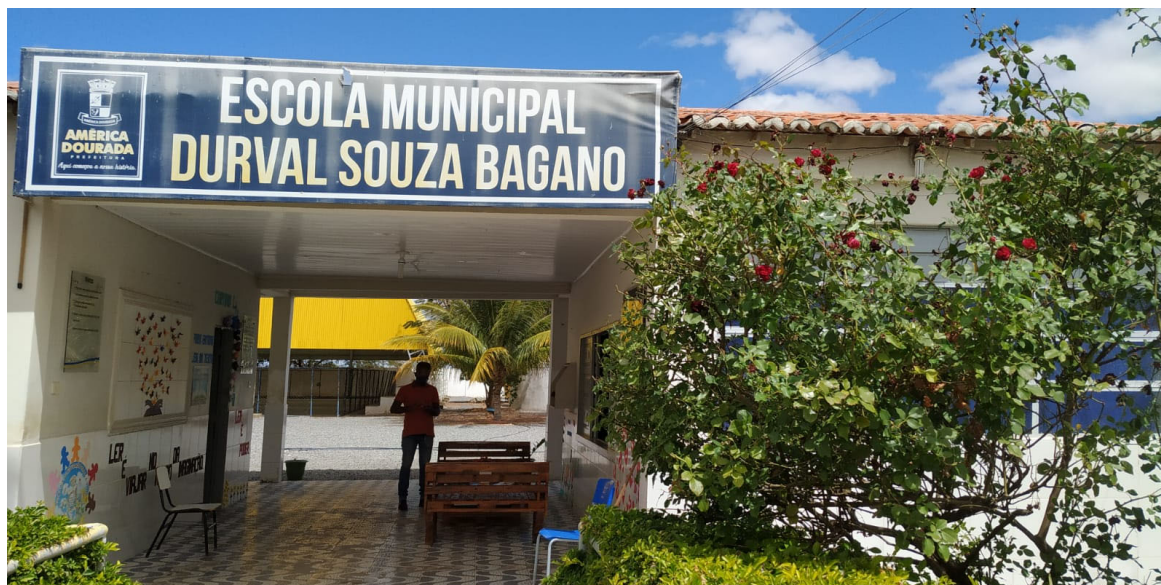
IMAGEM 01: Fachada frontal parte externa.
Arquivo do Autor 2021

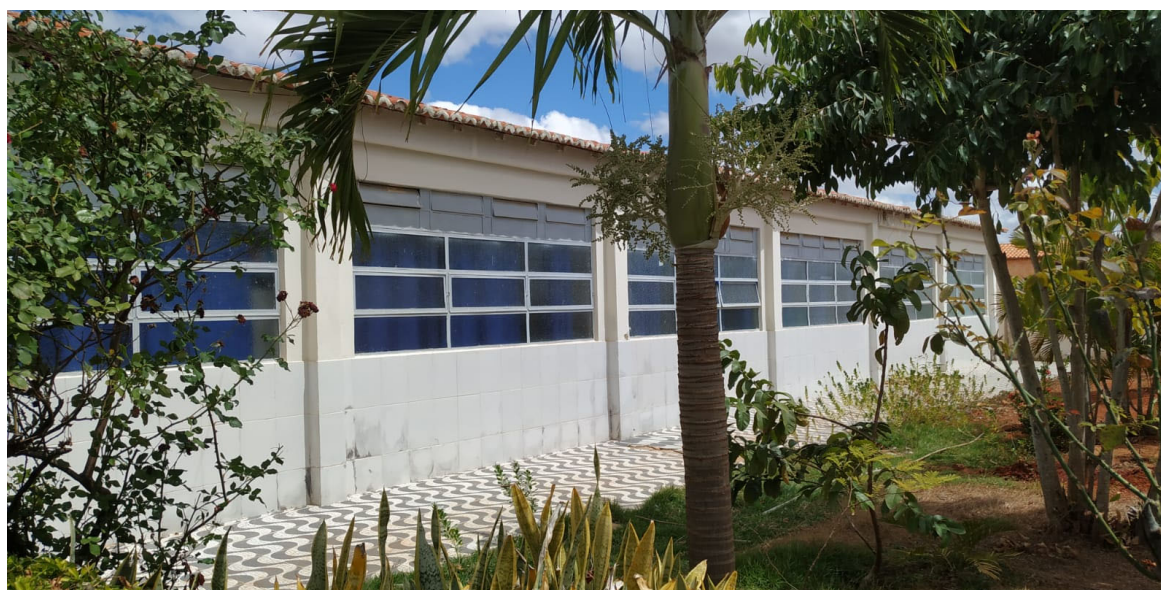
IMAGEM 02: Fachada frontal parte externa.
Arquivo do Autor 2021

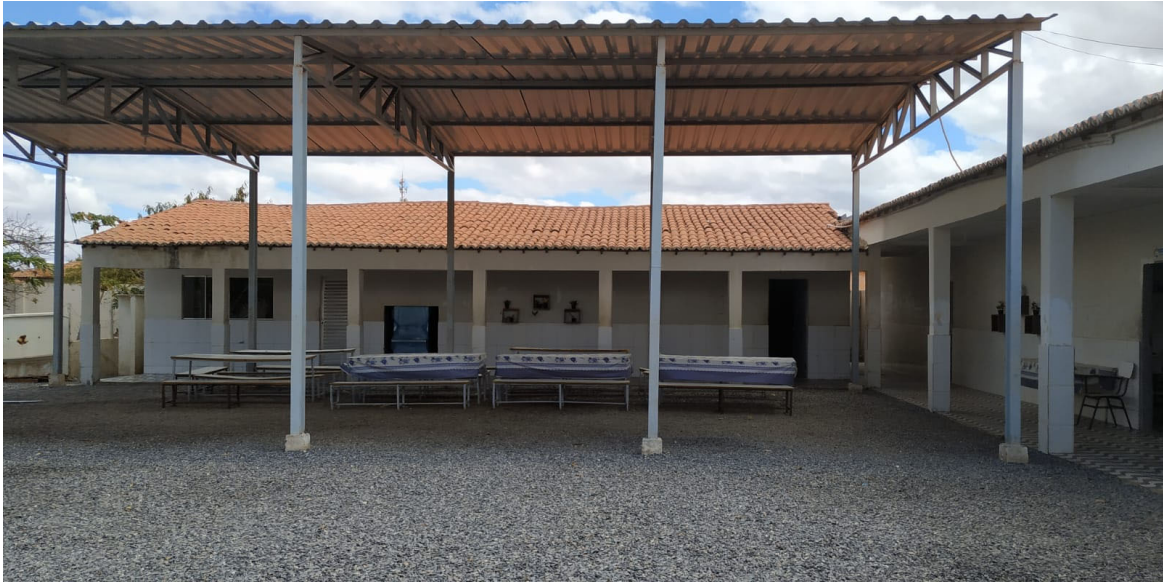
IMAGEM 03: Área externa (Cobertura metálica).
Arquivo do Autor 2021

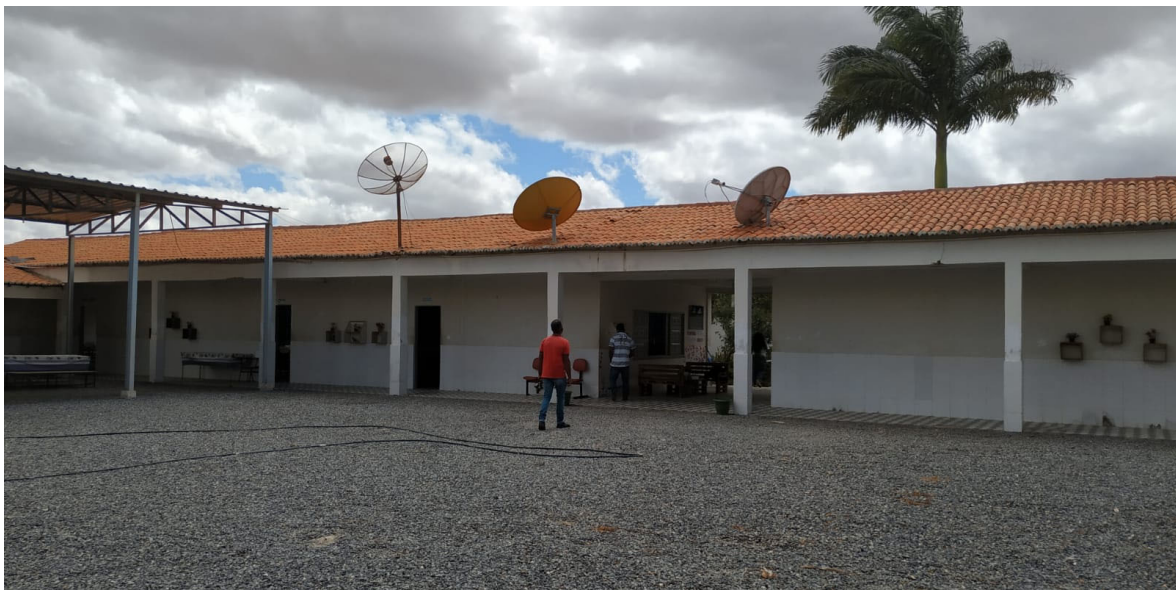
IMAGEM 04: Área externa (Circulação acesso as salas).
Arquivo do Autor 2021

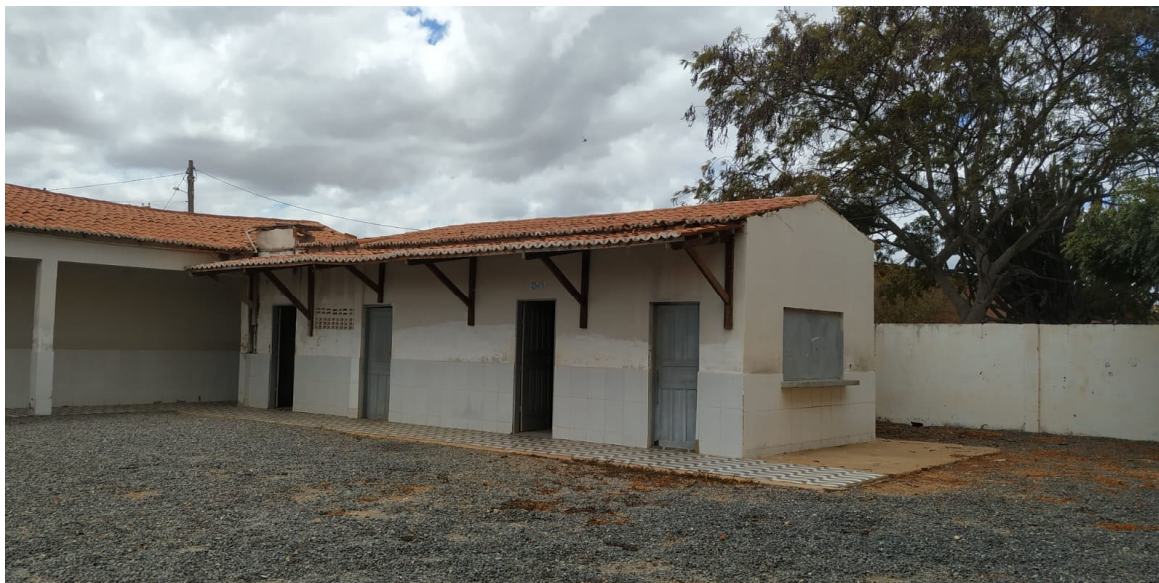
IMAGEM 05: Área externa (Sanitários e Depósito).
Arquivo do Autor 2021

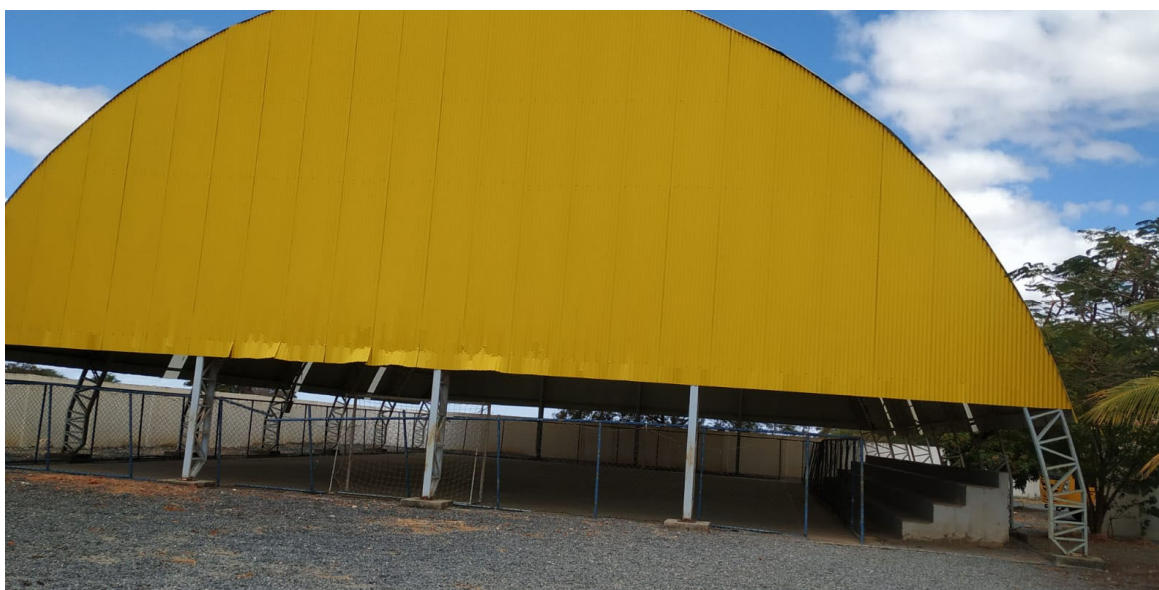
IMAGEM 06: Área externa (Quadra Poliesportiva).
Arquivo do Autor 2021.
