RELATÓRIO FOTOGRÁFICO:

ESCOLA MUNICIPAL AGNELO CAVALCANTE DOS SANTO

AMÉRICA DOURADA – BA
SETEMBRO 2021

Povoado de Soares - América Dourada / BA

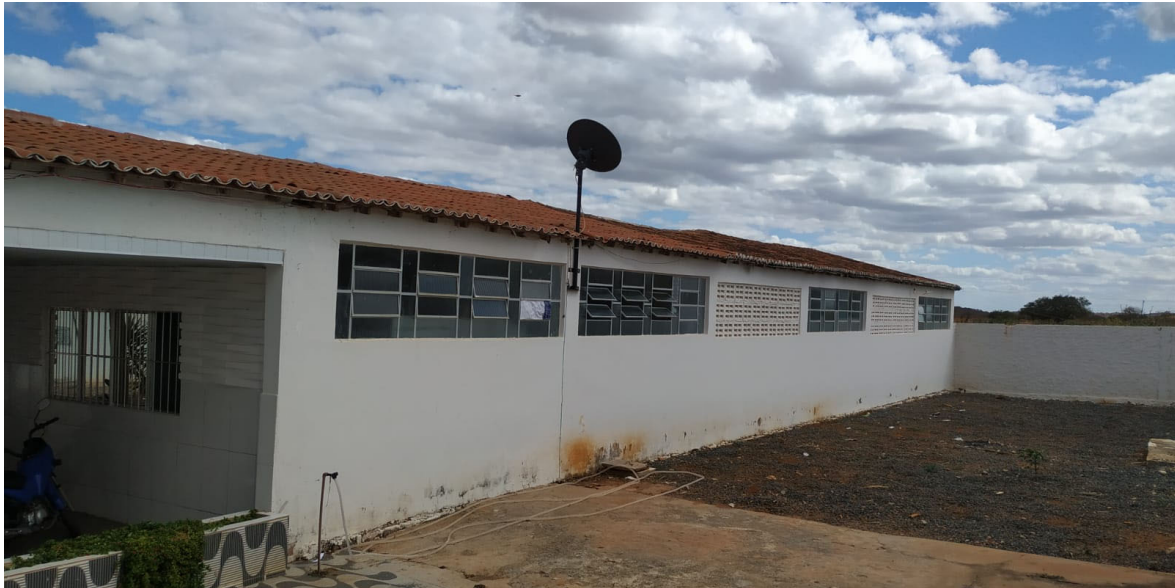
IMAGEM 01: Vista frontal parte externa.
Arquivo do Autor 2021

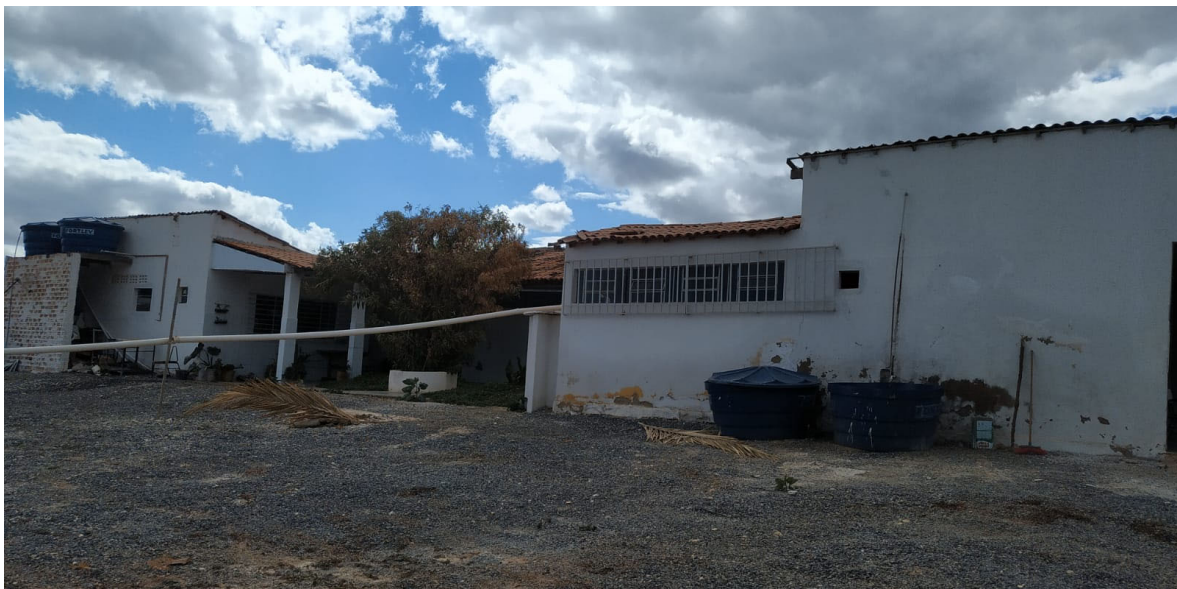
IMAGEM 02: Vista posterior parte externa.
Arquivo do Autor 2021

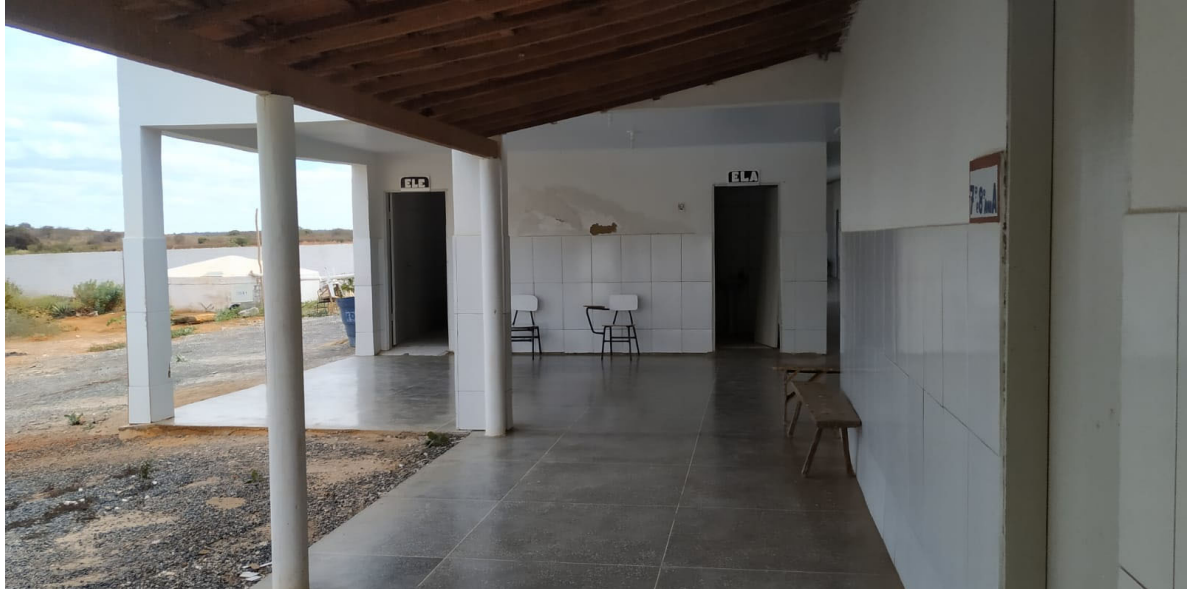
IMAGEM 03: Área externa (Circulação para salas e banheiros).
Arquivo do Autor 2021

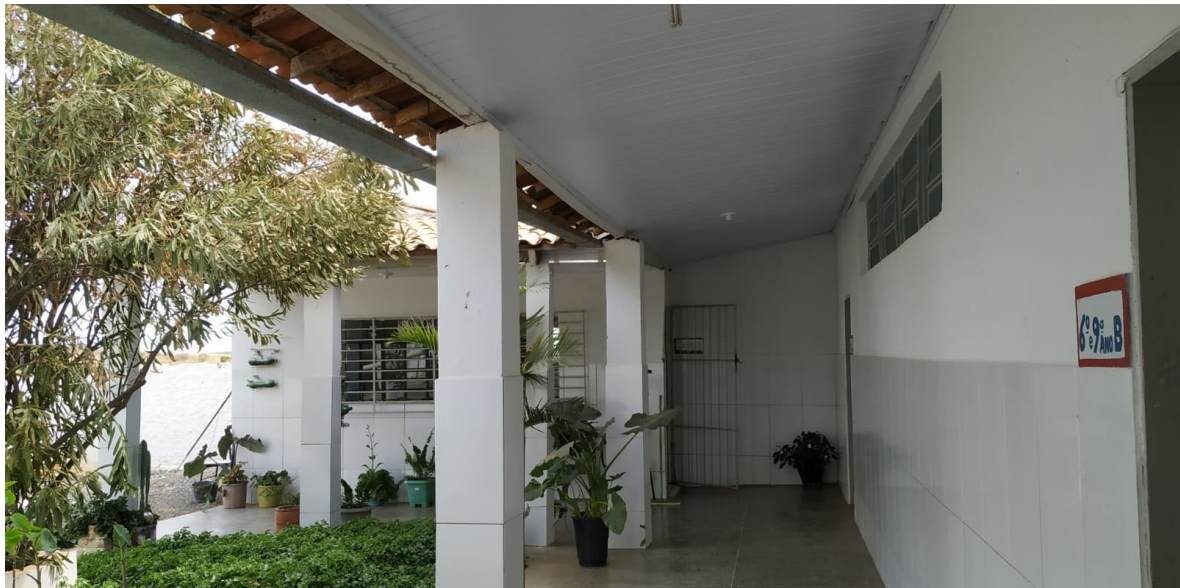
IMAGEM 04: Área externa (Circulação acesso cantina).
Arquivo do Autor 2021

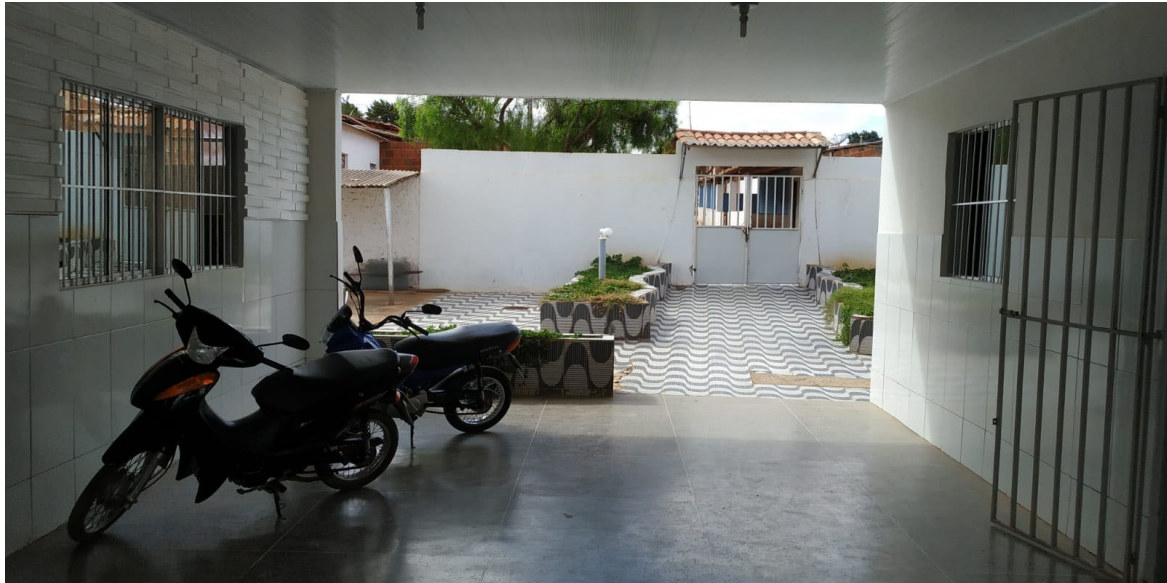
IMAGEM 05: Área interna (Entrada Principal).
Arquivo do Autor 2021

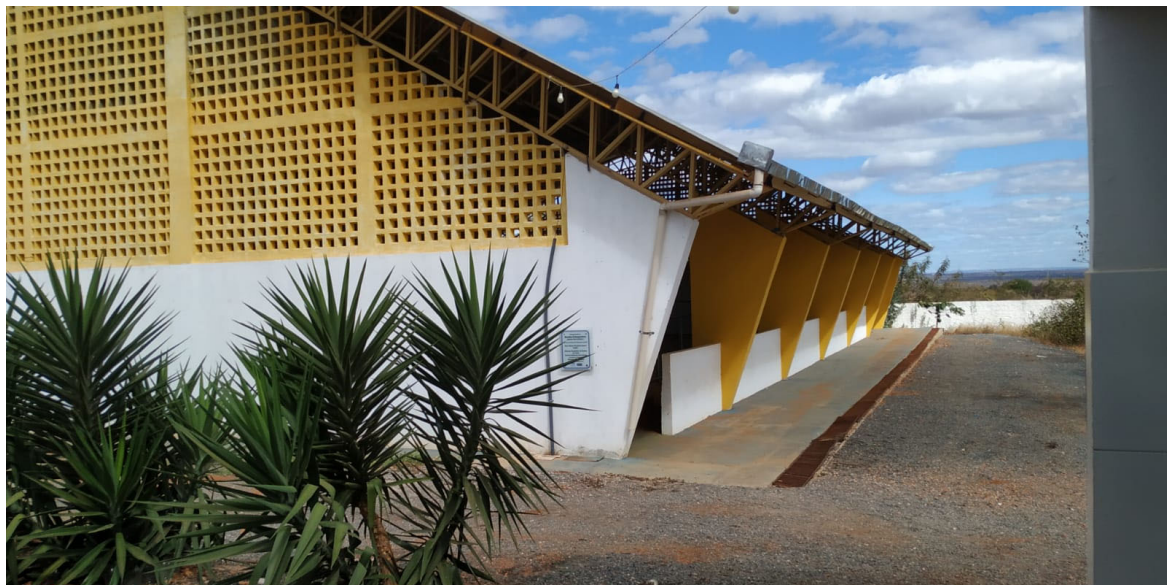
IMAGEM 06: Área externa (Quadra Poliesportiva).
Arquivo do Autor 2021.
