AVALIAÇÃO GEOLÓGICO/GEOTÉCNICA DE FUROS DE SONDAGEM À TRADO

BACIAS DE CONTRIBUIÇÃO DE ESGOTAMENTO SANITÁRIO

TERRA NOVA – BA

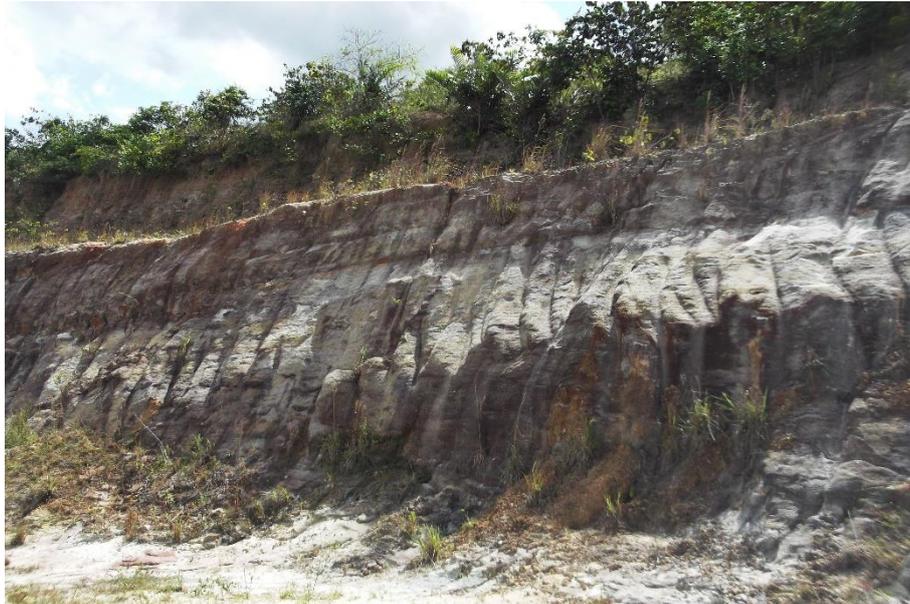
Foto 1 – Vista parcial de afloramento de sedimentos do Grupo Santo Amaro, marcado pela presença de arenitos de granulometria média a grossa, cores creme-esbranquiçados.

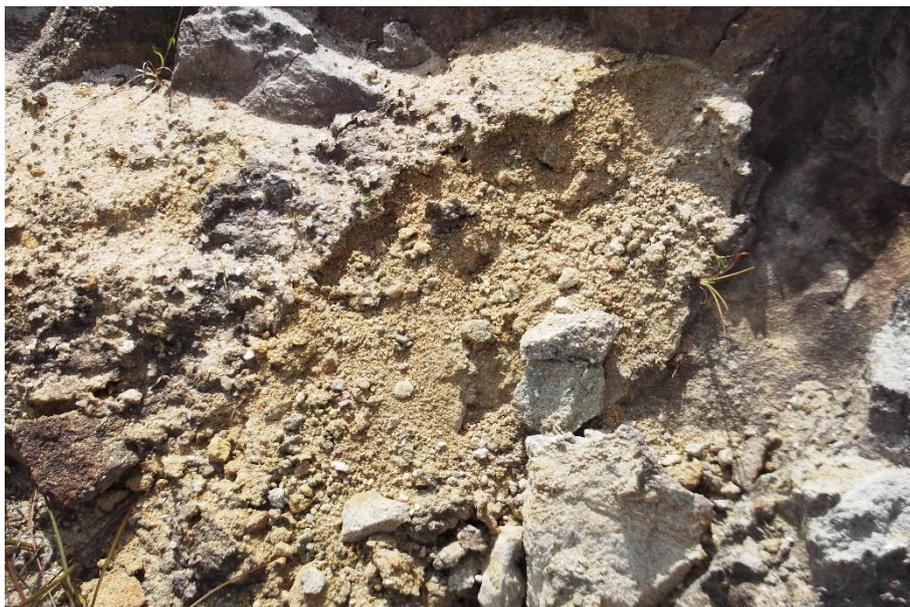
Foto 2- Detalhe dos arenitos encontrados em avançado grau de alteração.

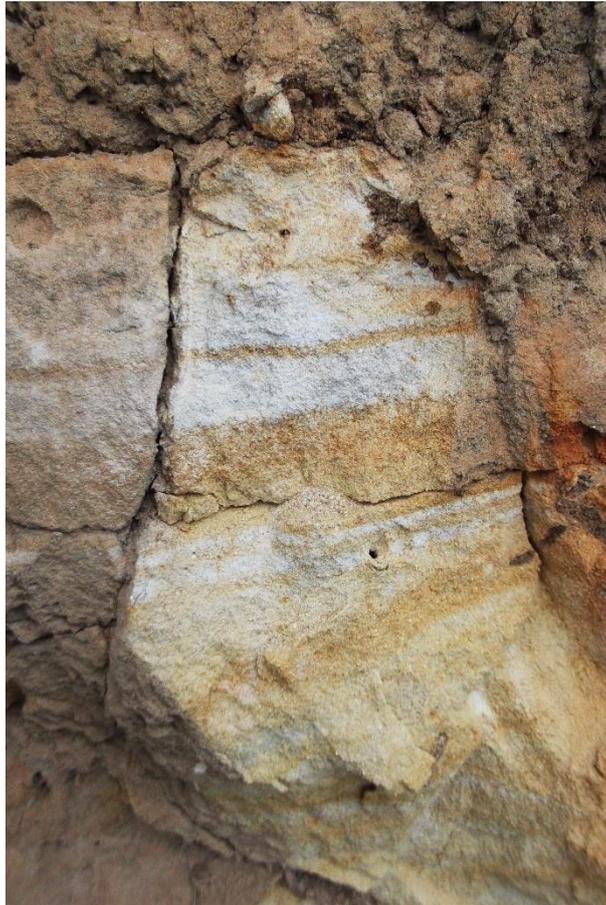
Foto 3 – Outro detalhe de arenito pouco alterado.

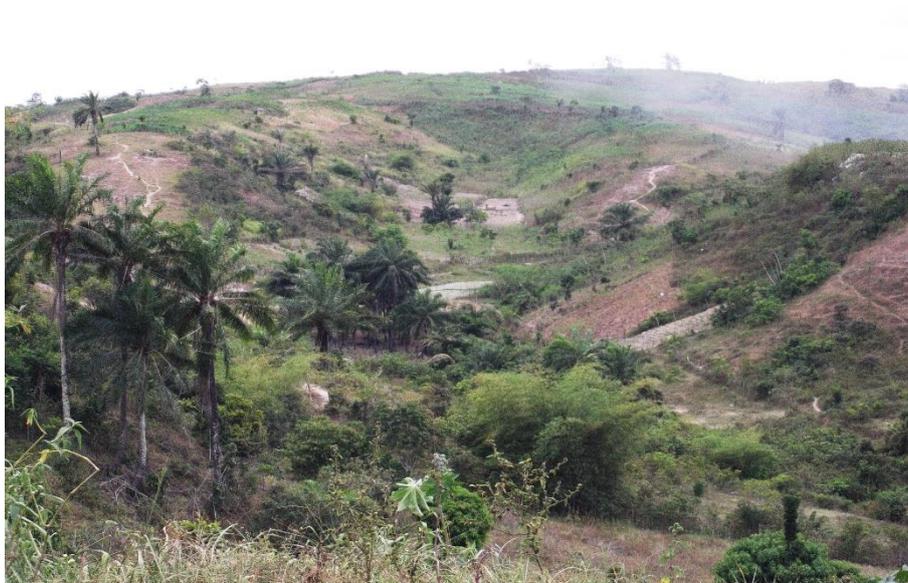
Foto 4 – Vista geral de feições geomorfológicas do entorno, caracterizado como Tabuleiro do Recôncavo, cujo substrato geológico são os sedimentos arenosos do Grupo Santo Amaro.

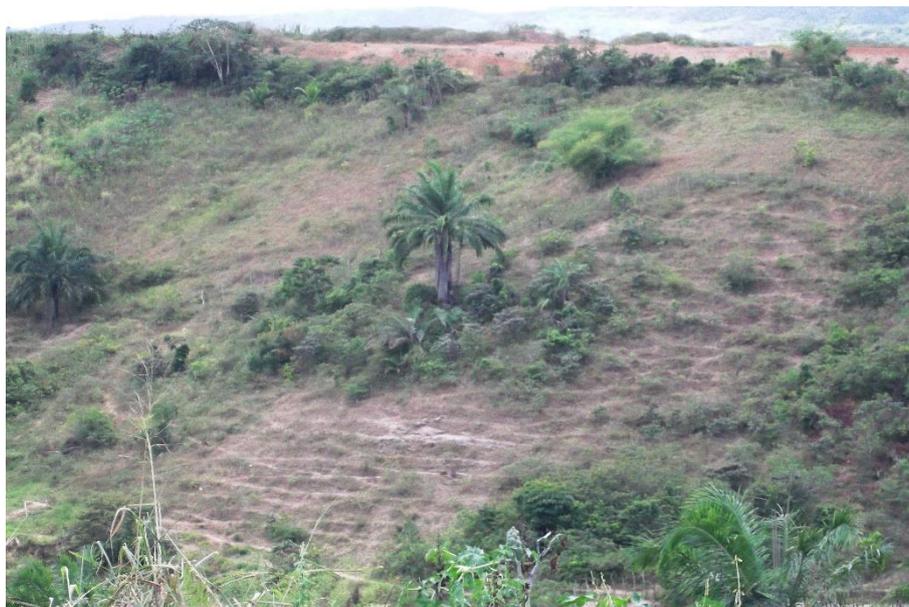
Foto 5 – Vista geral de sedimentos arenosos existentes no entorno da área urbana, sobre os quais está assentada a cidade de Terra Nova.

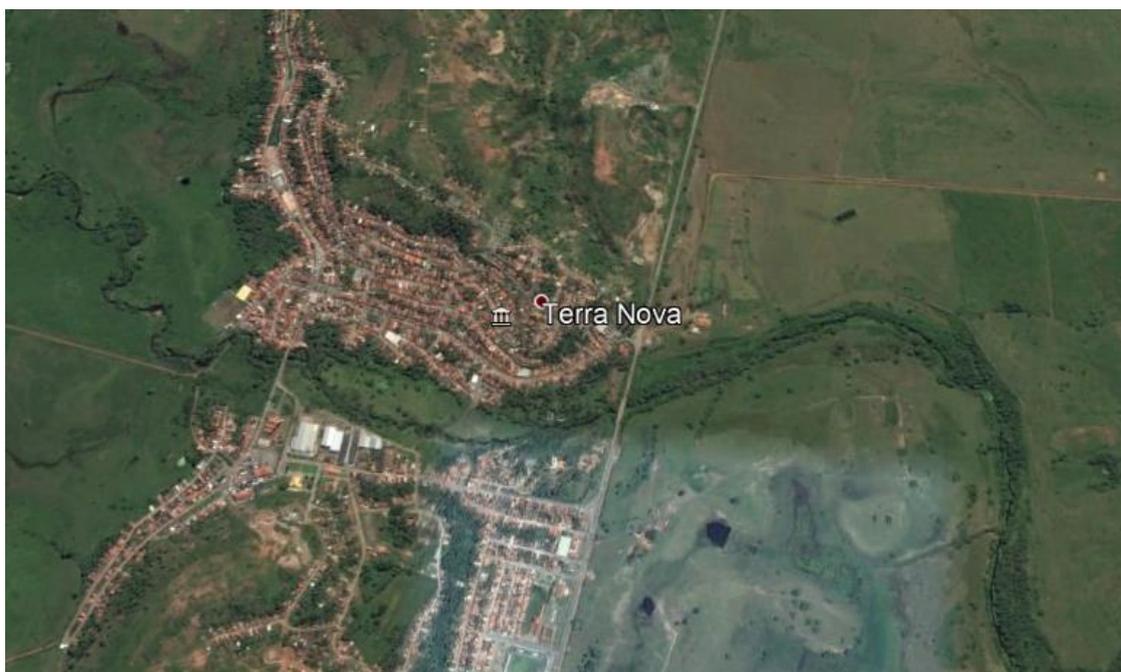
Conforme **Figura 1** abaixo, é possível afirmar que, a cidade de Terra Nova está assentada, geomorfologicamente, sobre relevos dissecados em lombadas e colinas de vertentes convexas, eventualmente tabulares, desenvolvidas sobre litologia Juro-Cretácicas, representada por Tabuleiros do Recôncavo.

Figura 1 – Visão geral da cidade de Terra Nova, mostrando o relevo de Tabuleiros do Recôncavo, atravessado pelo rio Pojuca, onde é possível notar uma planície fluvial significativa. Fonte: www.googleearth.com

Aparentemente, é possível inferir que, uma estrutura geológica significativa (falha) dividiu o relevo em duas partes, sobre a qual foi implantada a drenagem perene (rio Pojuca), as quais foram ocupadas, muito posteriormente. Assim, na figura citada pode-se atestar a

presença de áreas elevadas, com cotas topográficas de até 170 m, em sua parte mais alta, e o rio Pojuca, que corre sobre uma cota aproximada de 80 m. Entre esses dois extremos topográficos existem diversos estratos/bancadas, por onde a cidade foi implantada (arruamentos e residências) ao longo de sua existência.

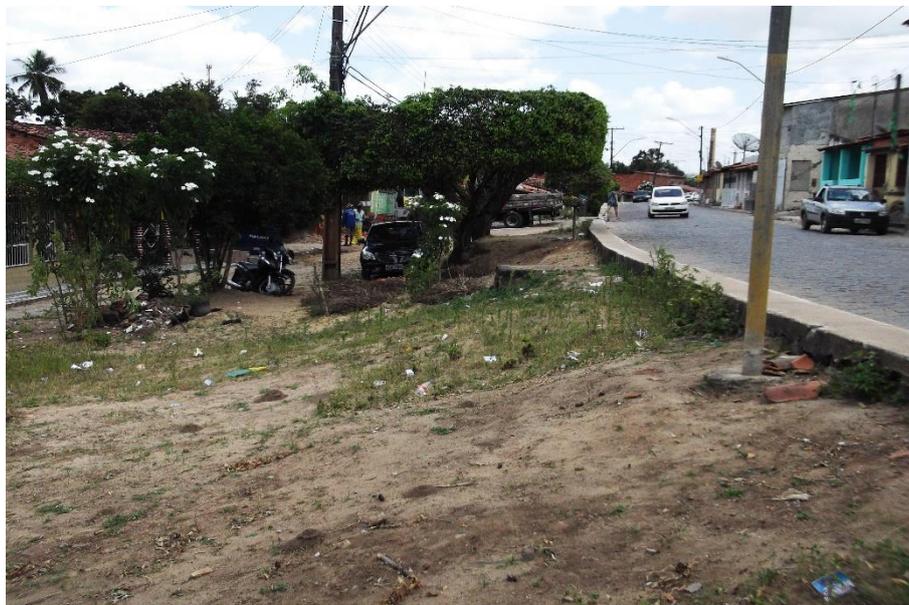
Assim, em virtude da pequena ou quase nenhuma área plana, foi-se necessário aplainar as áreas de encostas, para se fazer o arruamento. Isso faz com que, muitas vezes as residências estejam bem afastadas das ruas. Por seu lado, a maior parte das residências, como consequência da inexistência de áreas planas, teve que ser edificada sobre área aterrada, fato muito comum em Terra Nova (**Fotos 6, 7 e 8**).

Foto 6 – Vista geral de uma via urbana, onde se nota um afastamento das residências em relação à via.

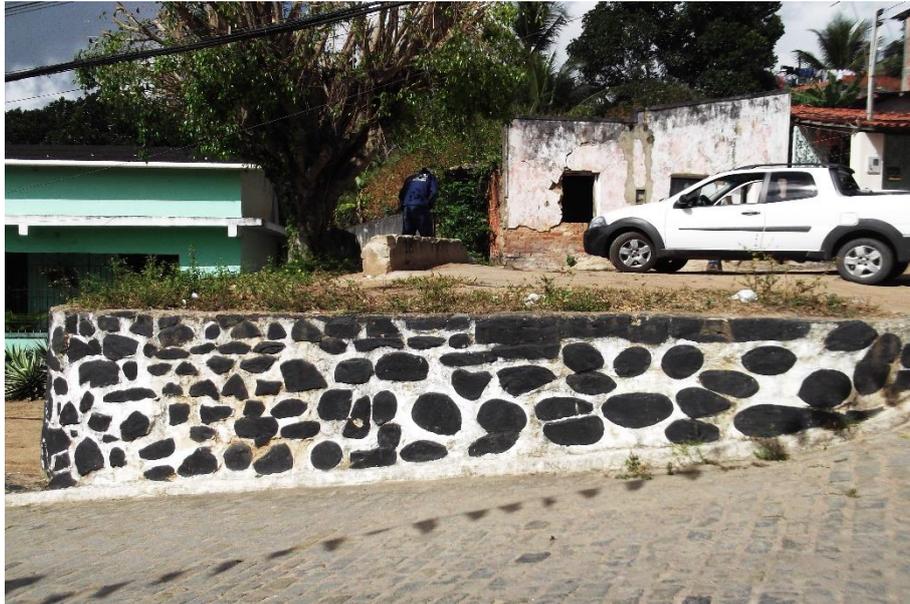
Foto 7 – Área aterrada sobre a qual foram construídas as residências, à margem da via urbana.

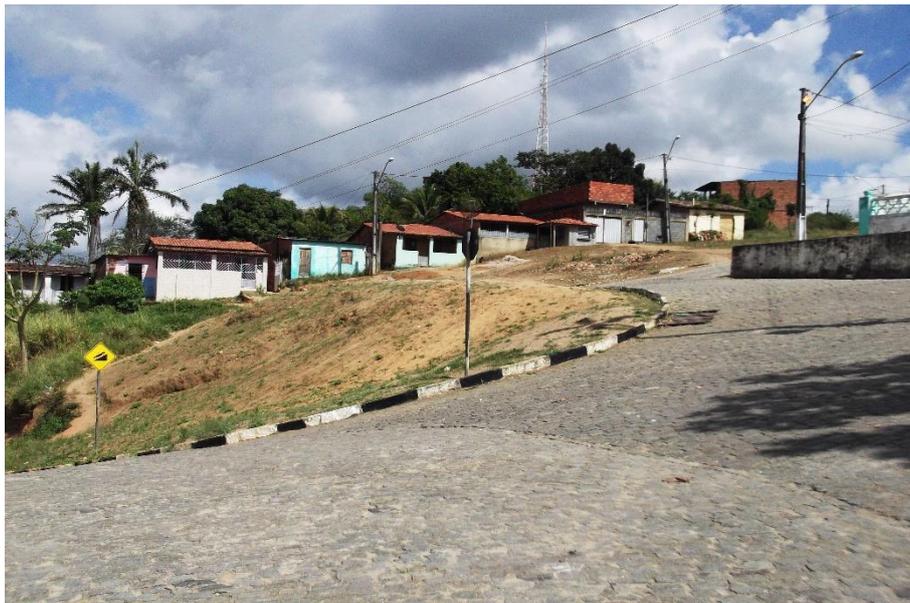
Foto 8 – Vista geral do gradiente topográfico marcante na cidade.
